ULTRAÄNILAITTEIDEN SOVELTUVUUS LASIKUITUVENEIDEN NDT-VAURIOANALYYSIIN

Veikko Äikäs
Antti Ylhäinen
Energia ja ympäristötekniikan laitos
Mikkelin ammattikorkeakoulu Oy

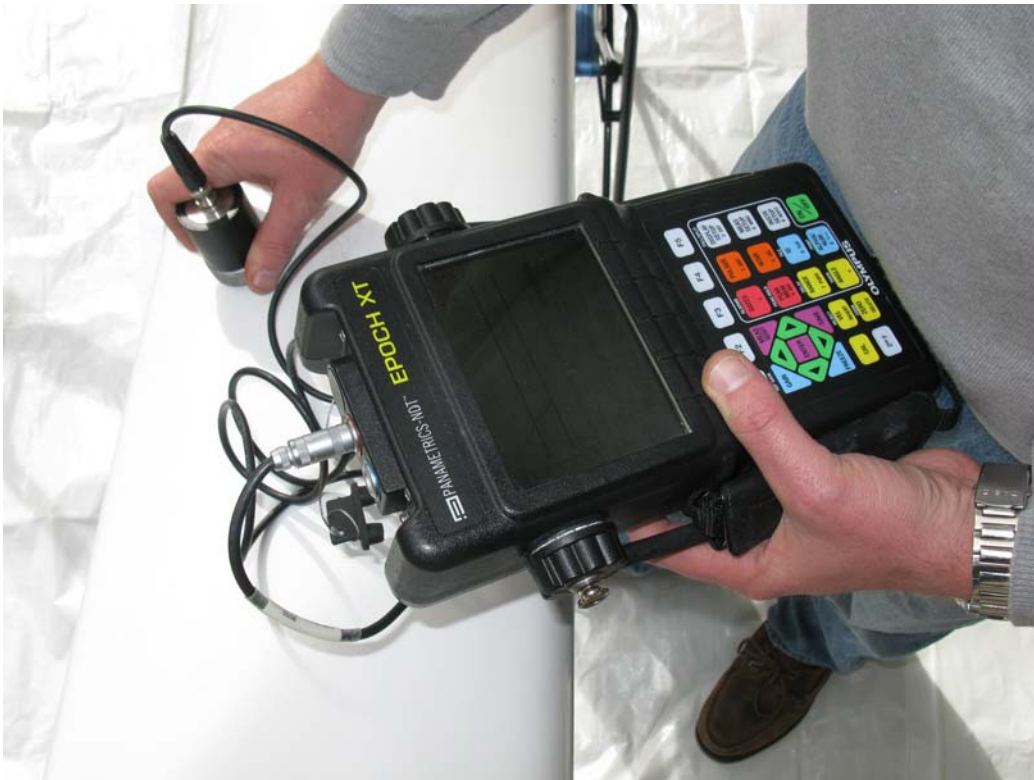
Kuva 1. N.D.E. Solutionsin käyttämä ultraäänitestilaite Epoch XT ja komposiittiluotain.

N.D.E. Solutionsilla tehtyjen testien perusteella ultraäänitarkastus osoittautui parhaimmaksi ainetta rikkomattomaksi tarkastusmenetelmäksi lämpökuvauksen kanssa. N.D.E Solutionsin asiantuntijat onnistuivat löytämään tehdyistä kuudesta testilaminaatista sekä iskuvauriot, että delaminaatiovauriot. Iskuvaurioille ja delaminaatioille oli tehty 10 mm ja 20 mm umpilaminaatit ja 20 mm kerroslevylaminaatti. N.D.E. Solutionsilla käytetty mittalaite oli Olympus Epoch XT Ultrasonic Flaw Detector vaiheistamattomalla ultraäänitekniikalla. Kuvassa 1 on esitettyä N.D.E:n käyttämä testilaite.

- Äänen voimakkuus 57,0 dB
- Äänen nopeus 2574 m/s
- Nolla 21,566 μ s
- Taajuus 0,50 MHz
- Energia 400 V
- Vaimennus 150 Ω

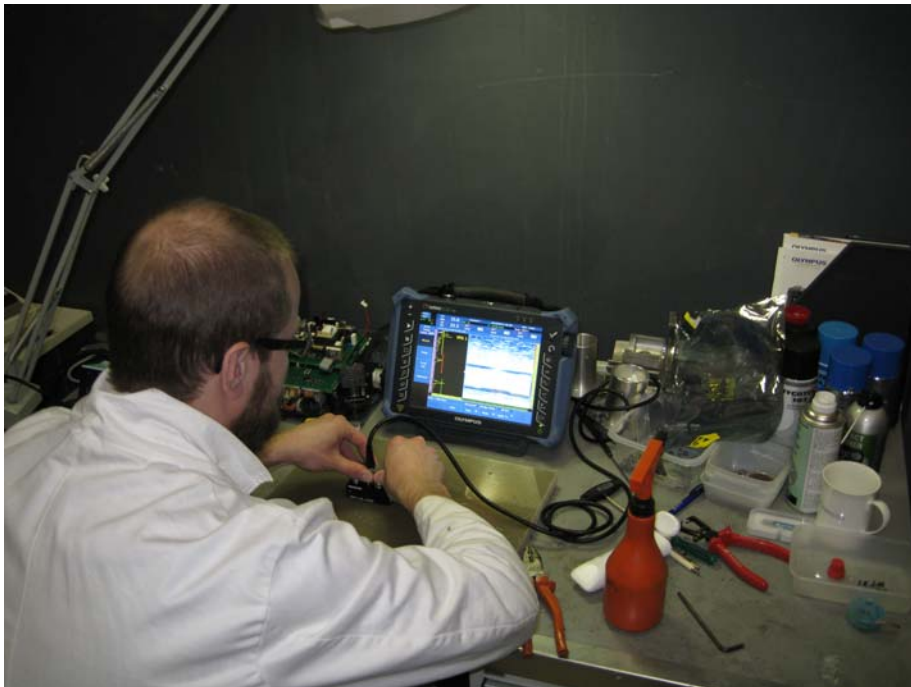
Kuva 2. Laine esittelee Olympus Omniscan MX2:ta ja vaiheistettua ultraääniluotainta.

Sintrol Oy:llä tavattiin Eero Laine, joka esitteli meille Olympuksen ultraäänilaitteita Omniscan MX2 ja Epoch 1000i. Omniscanissa käytettiin 5 Mhz:n vaiheistetun ultraäänen luotainta. Omniscan MX2:n hinta on noin 18 000€. Luotaimena oli SNW1-0L-AQ25. Kuvassa 2 Eero Laine esittelee Omniscania vaiheistettuna ultraääninä. Kuvassa 3 on esitettyä tulostuksia A- ja C-Scan.

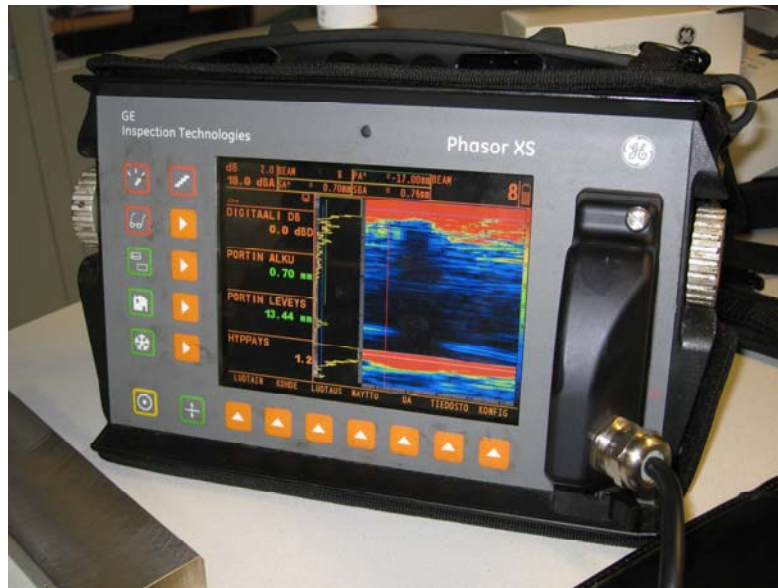
Kuva 5. GE:n Phasor XS vaiheistettu-ultraäänilaitte, oikealla S-kuva.

Esitestien mukaan Sonarilla valmistamamme laminaatit olivat Sonarin asiantuntijoiden mukaan yllättävän helposti tarkastettavia lujitemuovikappaleiksi. Testeissä havaittiin delaminaatiovauriot sekä USM Go:lla ja Phasor XS:llä. Kuvassa 5 on esitetty Phasor XS:n S-tuloskuva, jossa pinta- ja pohjakaikujen välissä lähempänä pohjaa havaitaan vaalean siniset delaminaatiovauriot ja niiden väli.

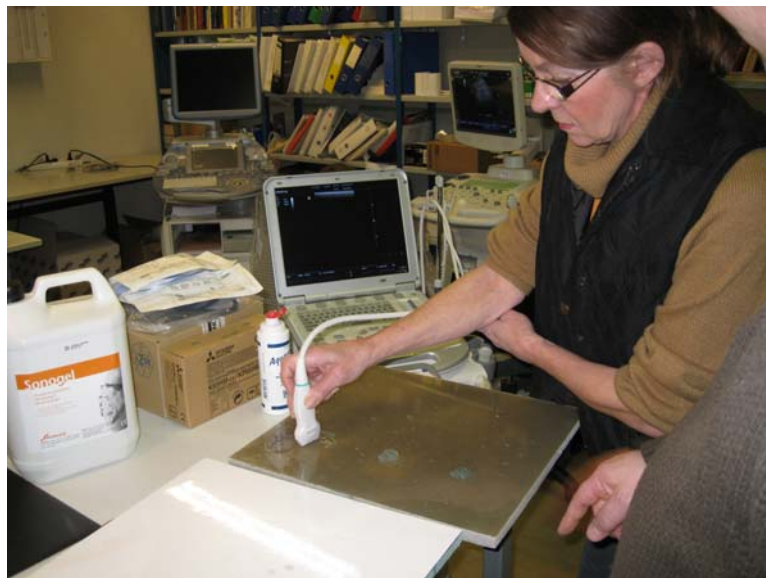
Kuva 6. Sairaaloissa käytetyn ultraäänilaitteen testaus delaminaatiovaurioitettulle 20mm umpilaminaatille.

Sonar Oy:llä kokeiltiin myös sairaaloihin myytävää ultraäänilaitetta. Laite ei kuitenkaan suuremman taajuuden vuoksi pystynyt tunkeutumaan laminaatin sisään. Ihminenhän on pääosin vettä, jolloin ultraäänen kulkeminen kehon sisällä on erilaista verrattuna lujitemuovilaminaattiin. Kuvassa 6 on esiteltyä sairaaloissa käytettävän ultraäänilaitteen testausta.

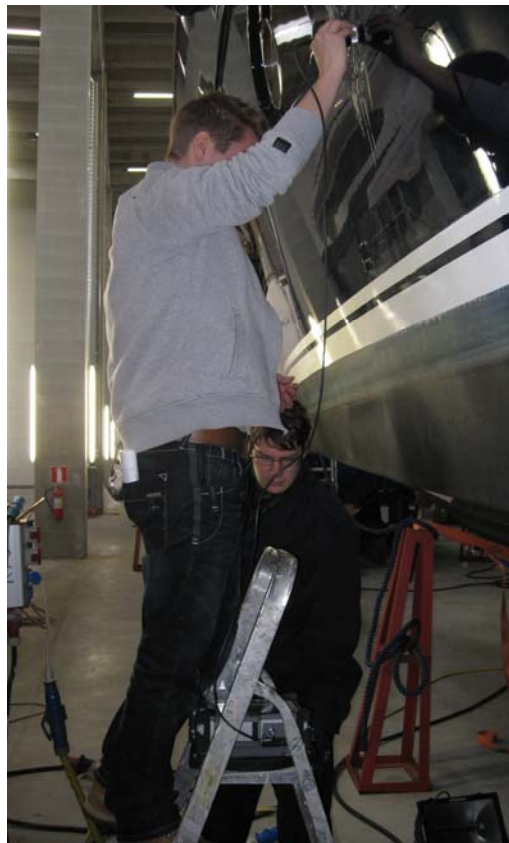
Kuva 7. Olympus Epoch 1000 ja komposiittiluotain kokeilussa iskuvaurioon Kotka Yachtstorella.

Kotkassa kokeiltiin Sintrolilta lainaan saatuja ultraäänilaitteita oikeisiin veneenkyljissä havaittuihin iskuvaurioihin. Kotka Yachtstorella vaiheistamatonta ultraääntä kokeiltiin noin 50 jalkaisen lujitemuovisen moottoriveneen runkoon. Iskuvaurio oli selvästi silminhavaittavissa. Olympus Epoch 1000i:tä käytettiin vaiheistamattoman ultraääniluotaimen kanssa, jotta varmistuttaisiin riittävästä signaalin tunkeutumisesta. Koska laitteen äänennopeutta ei voitu kalibroida, testilaminaatin mittauksessa käytettiin samoja arvoja kuin mihin Mikkelissä oli päädyttyä katkokuitulaminaattien kanssa. Kuvassa 7 on esiteltynä mittausta Yachtstorella.

Mittauksissa löydettiin ero signaalissa iskuvaurion ja ehjän kohdalla välillä. Ilmeisenä syynä tähän oli, että iskuvaurio oli aiheuttanut delaminaatiovaurioita runkolaminaattiin. Luotaamalla pystyttiin myös havaitsemaan veneen tukirakenne, kun etsittiin soveltuvaa referenssi kohtaa verrokiksi.

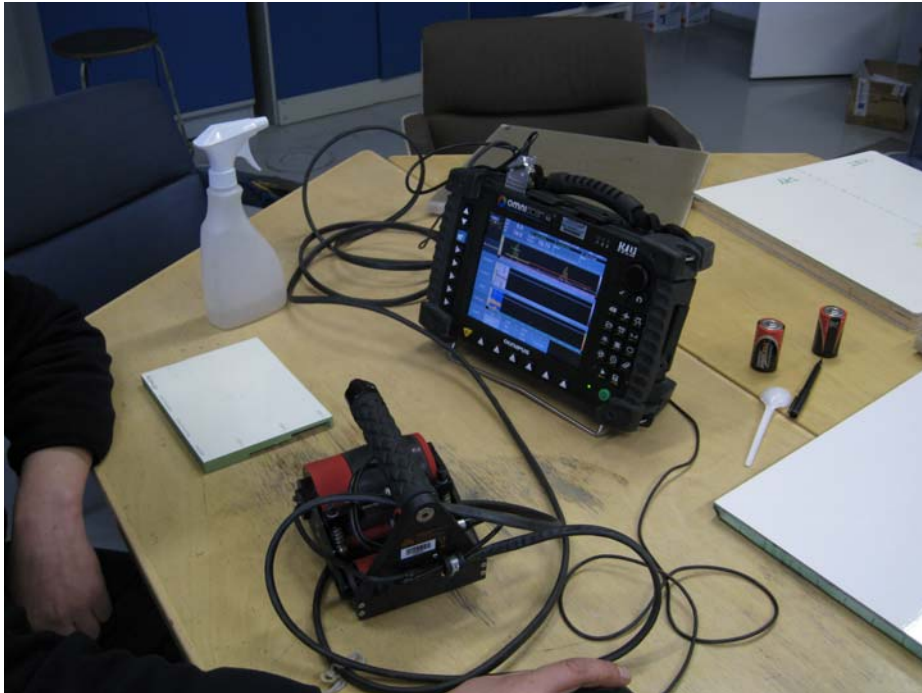
Kuva 8. Olympus omniscan ja Sonatestin pyöröanturi.

Finnairilla kokeiltiin vaiheistetulla anturitekniikalla toimivaa pyöräanturia, joka oli kiinnitetty Olympus Omniscan MX:ään. Valitettavasti laitteen käyttäjä ei osannut muuttaa heidän lentokonealumiinille muokattua ohjelmaa, jotta äänennopeus, lähetystaajuus ja lähetysenergia olisi saatu komposiitille soveltuvaksi. Pyöräanturi sinällään tuntui erittäin kätevältä, ja sen aikaansaama C-Scan tulostus oli kätevän oloinen verrattuna Sintrolilla olleeseen vaiheistetun ultraäänen luotaimen paikannusjärjestelmään, joka vaikeutti oleellisesti luotaimen käyttöä. Kuvissa 8 ja 9 on esiteltyä Finnairilla käytössä oleva Omniscan MX ja siinä hyväksikäytetty vaiheistettu pyöräanturi.

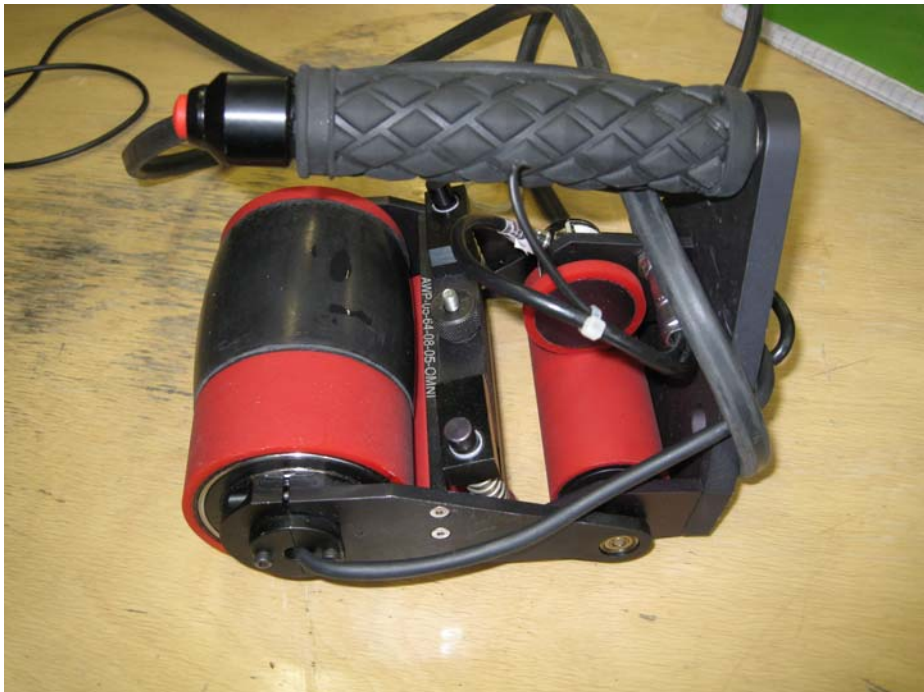
Kuva 9. Sonatestin pyöröanturi.
