Liimatun lujitemuovipalkiston vaatimukset ja tarkastusmenetelmät Valittuja esituloja

Vene-ohjelman seminaari, Pietarsaari 29.11.2011
Max Johansson, Merja Sippola, Perttu Hintikka
VTT

Rakenne ja Tausta

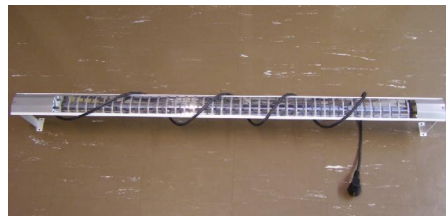
Termografia, tutkimuslaitteisto

- Lämpökamera Fluke Ti32
- Lämmitys 2 kpl 1000 W infrapunalamppua
- Lämmitysetäisyys n. 40 cm

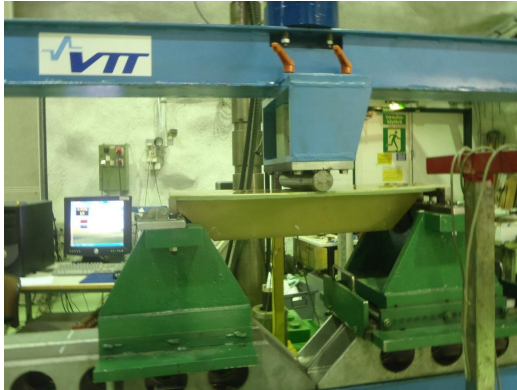
1. Kolmipistetaivutus (esikoe)

FE-mallit ja kolmipistetaivutuksen esikokeet vastasivat hyvin toisiaan. Taipuma kokeiden keskimääräisellä murto-kuormalla 7 kN oli malleissa keskimäärin 4.7 mm, kokeissa (jäykällä liimalla) keskimäärin 5.2 mm. Mallin tuenta poikkesi esikokeen tuennasta (ei viisteitä).
